INTERVENTO DI MANUTENZIONE ORDINARIA DELLE FACCIATE E MANUTENZIONE STRAORDINARIA DELLA COPERTURA DI UN EDIFICIO POSTO NEL COMUNE DI FIRENZE IN VIA FIESOLANA 5 - SEDE DEGLI UFFICI DI CASA SPA

TAV. N°	DISEGNO: INDAGINE DIAGNOSTICA SULLO STATO DI CONSERVAZIONE DELLA STRUTTURA LIGNEA DELLA COPERTURA	SCALA: 1:100
ES-AR 0.4		DATA: Aprile 2021
		M207-ES-AR-00.4-01
ADDETTO ALLA VERIFICA	Geom. Alessio Romagnoli

***Indagine diagnostica sullo stato di conservazione di parte
della struttura lignea della copertura***

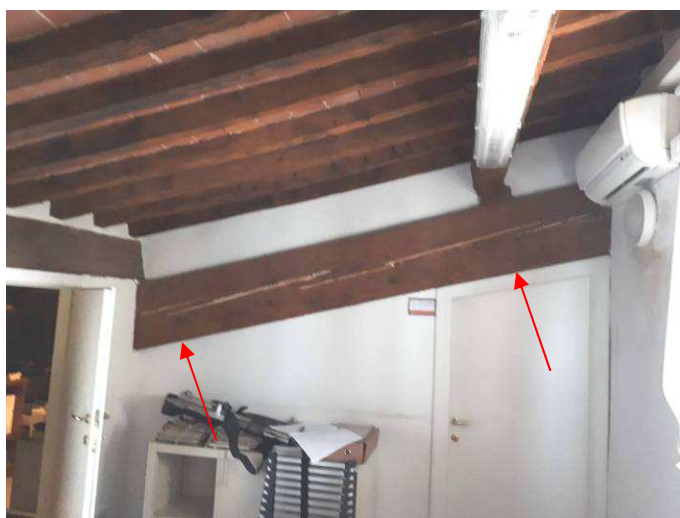
foto a fianco: vista della porzione posteriore del falso puntone integrata nella muratura

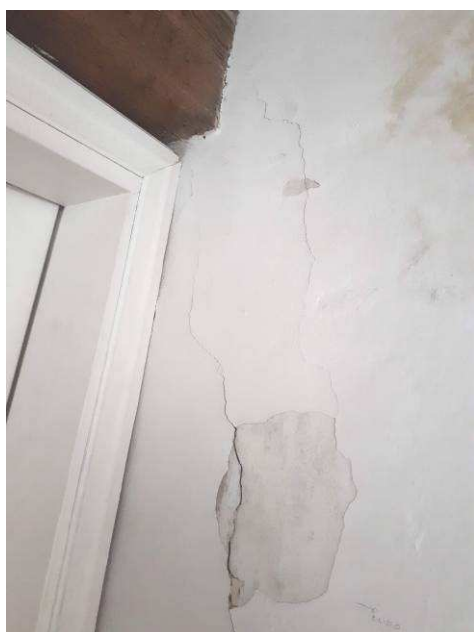
In corrispondenza dell'appoggio posteriore è presente una lesione molto estesa a carico della muratura.

foto a fianco: vista della lesione sulla muratura in corrispondenza dell'appoggio posteriore del falso puntone

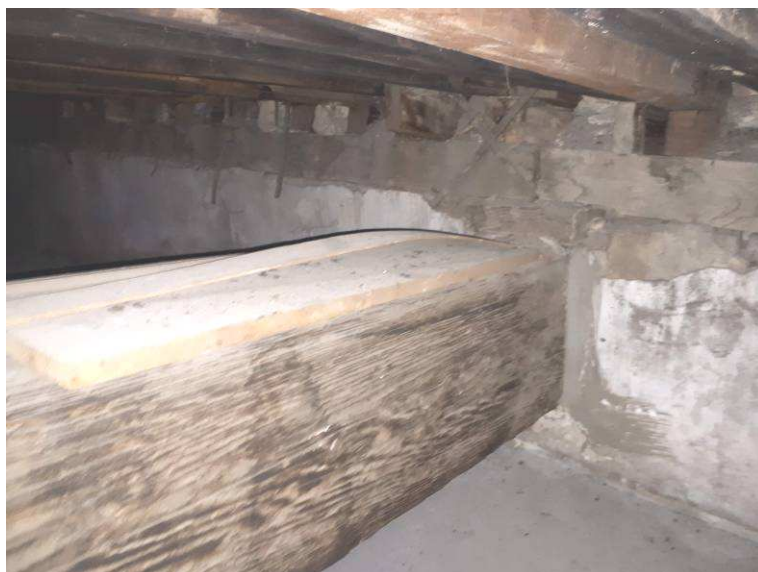
Sull'estradosso dell'appoggio anteriore sono presenti tavole e calcinacci che durante la diagnosi sono state spostati/rimossi in parte per consentire l'ispezione.

foto a fianco: vista dell'appoggi anteriore del falso puntone.

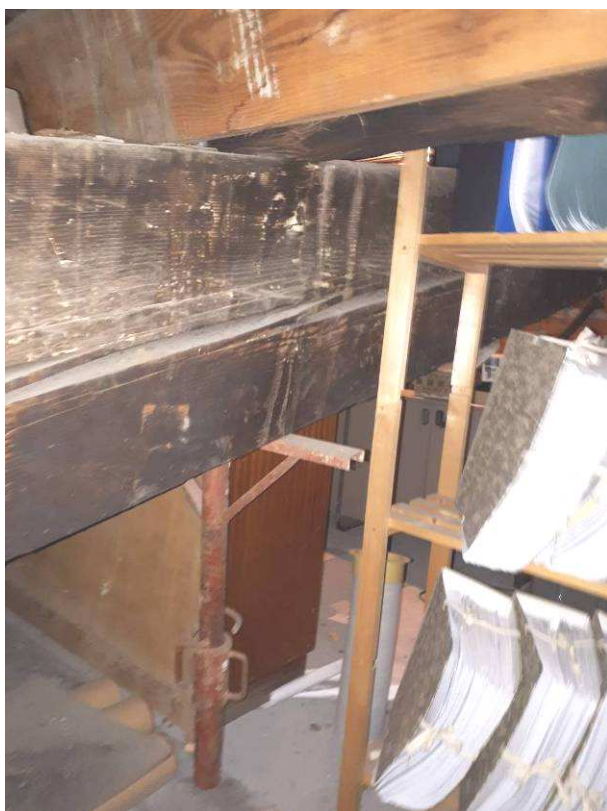
Il falso puntone è puntellato in luce in corrispondenza dell'incrocio con la fila d'arcarecci nel terzo inferiore (quello più vicino alla gronda).

Foto a sinistra: campo d'incrocio tra fila arcarecci e falso punto con puntello di acciaio.

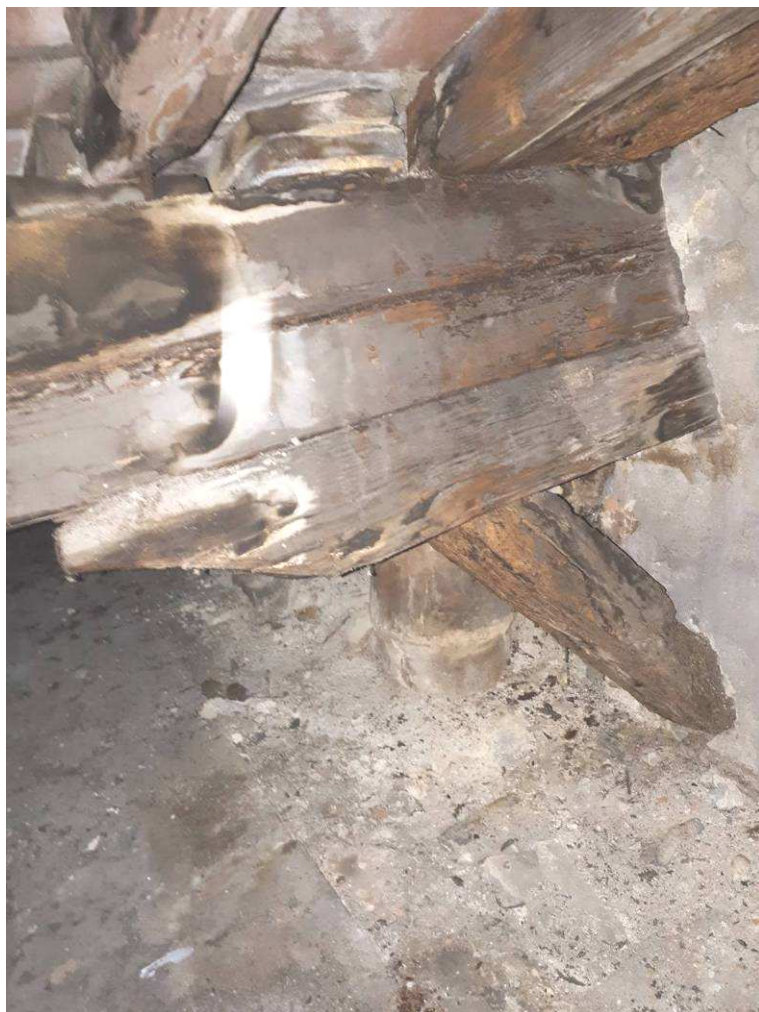
T8	Ab	UF	S2	Dx 16x21 Sx 16x22	Dx 0x0 Sx 8x15	App dx degrado da carie 100% della sezione esteso in luce per 50 cm circa. Porzione di trave consolidata con sottotrave di abete 15x12 cm App. sx degrado da carie 60-80% ed esteso in luce, consolidato con mensola di abete (sez 17x10 con degrado 20-40%) aggettante in luce per circa 65cm e munita di puntello obliquo in intradosso di pioppo (sex nom. 12x9 – sez. eff. 10x7) gravante su muratura.

*vista della mensola con puntello
dell'appoggio sx di T8*

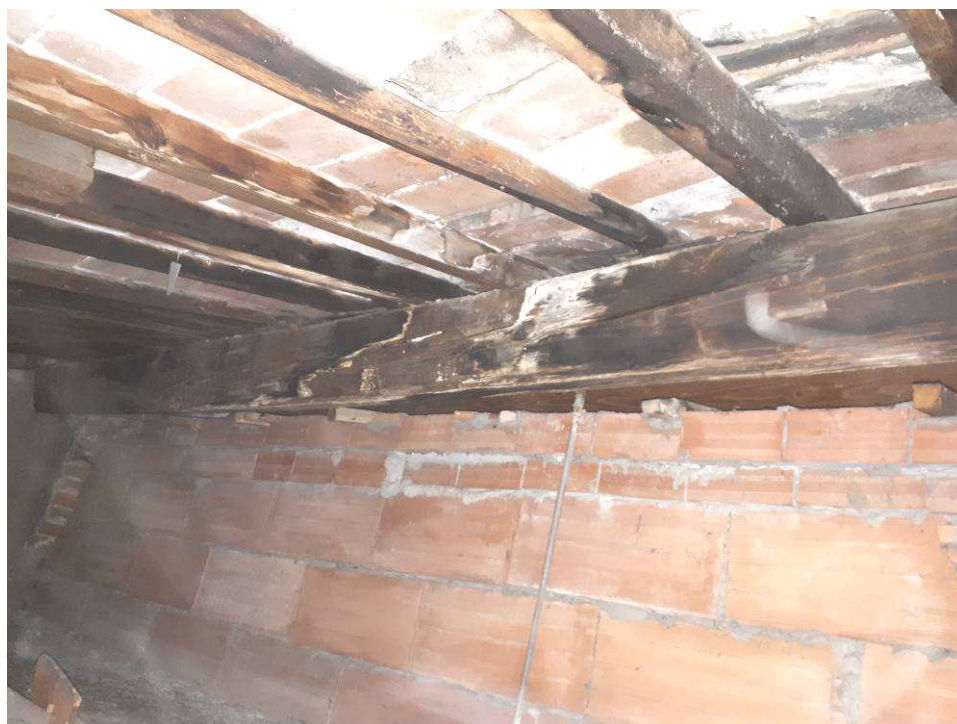
*vista di T7 e delle tracce
di
percolazione/infiltrazione
in luce*

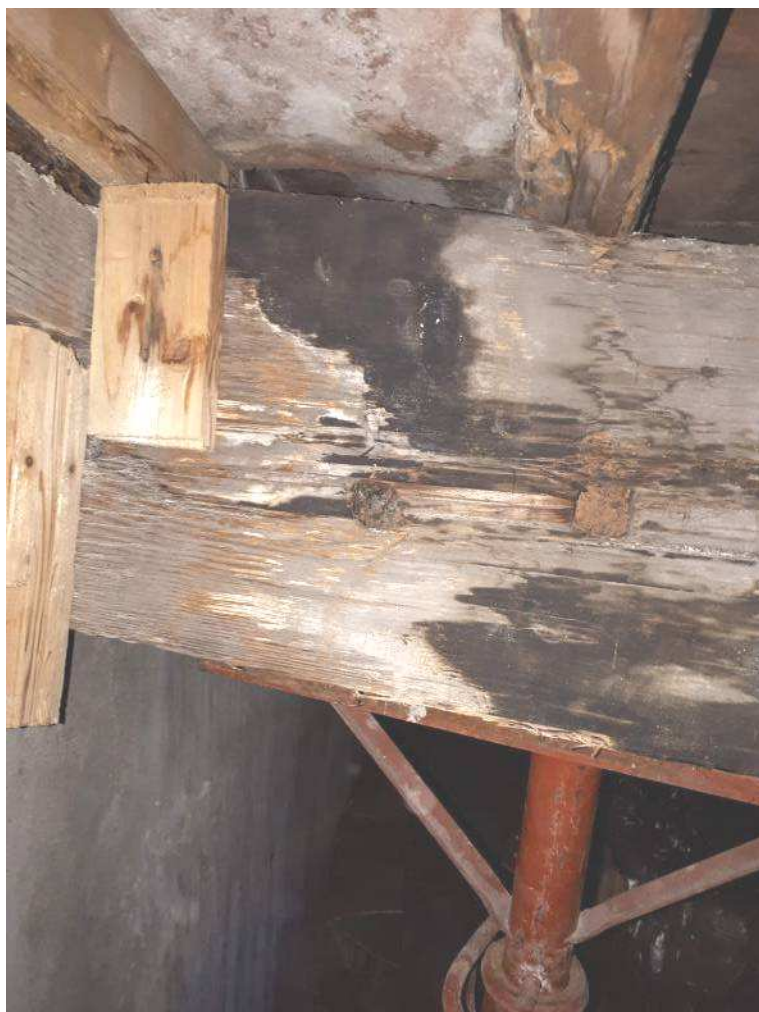
*vista dell'appoggio dx di T3 con
puntello e tracce di infiltrazione*

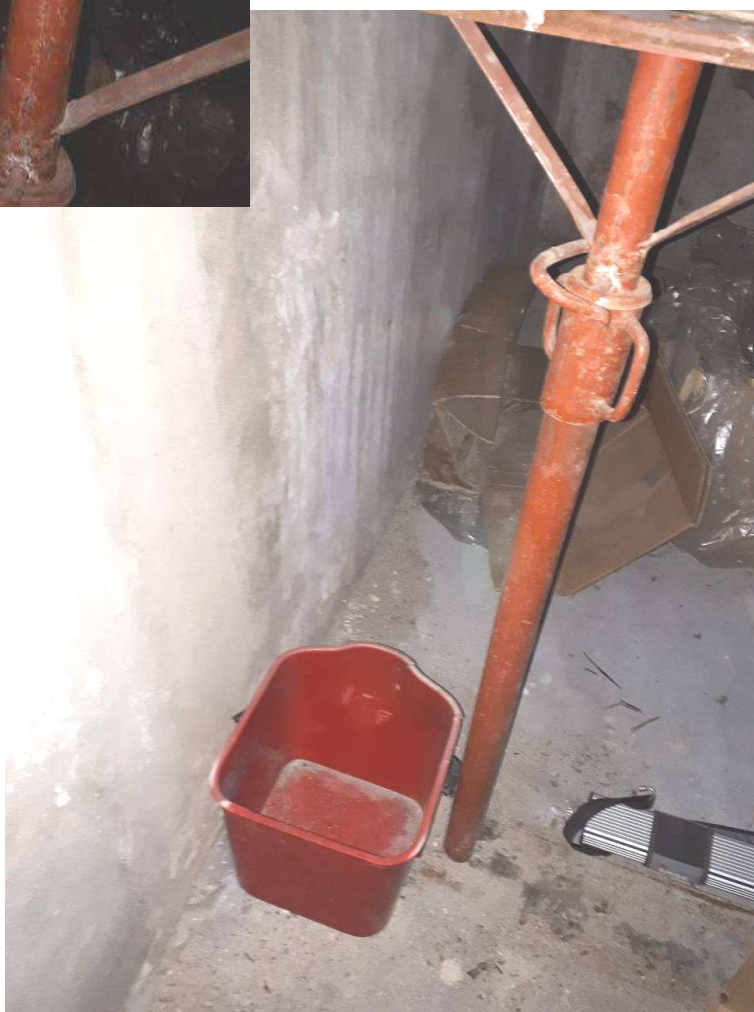
*vista del secchio di raccolta delle
infiltrazioni piovane dal tetto sotto
l'appoggio destro di T3*

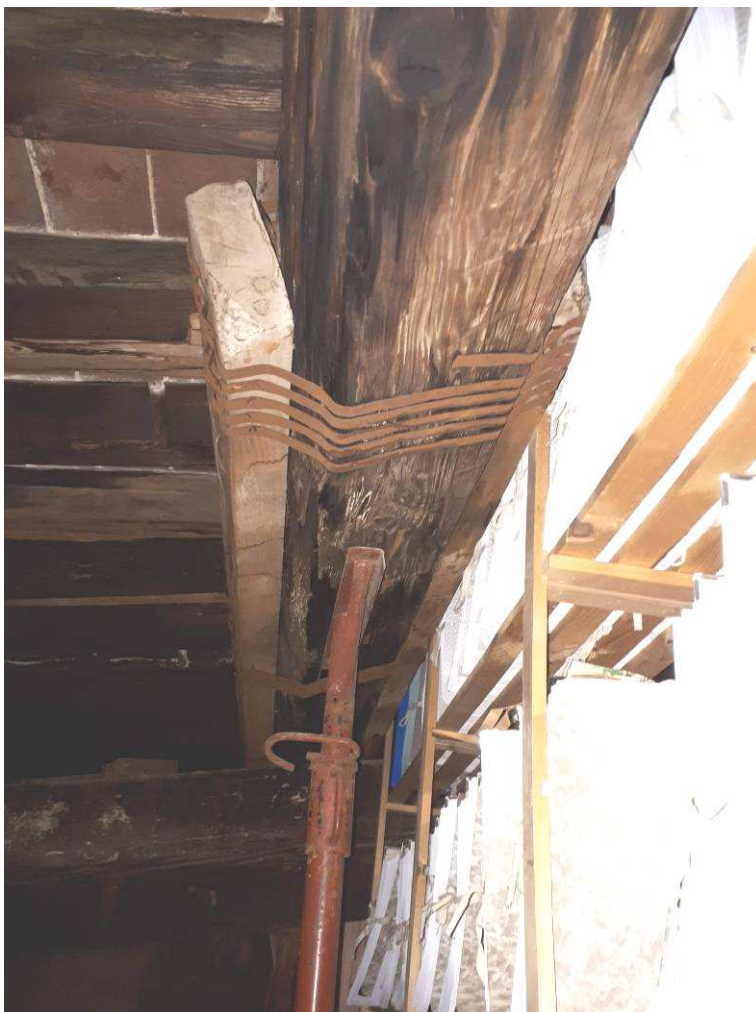
*vista del consolidamento con tavole tra
T3 e T6 a cavallo di FP1*

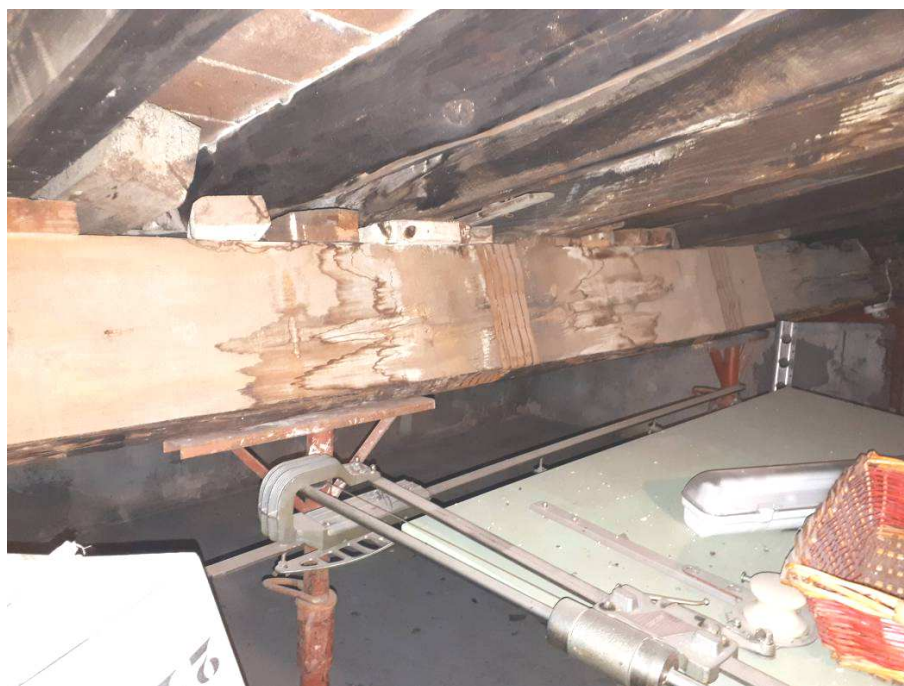
*Vista del consolidamento di cui
alla foto precedente con le
vistose tracce di infiltrazioni
piovane*

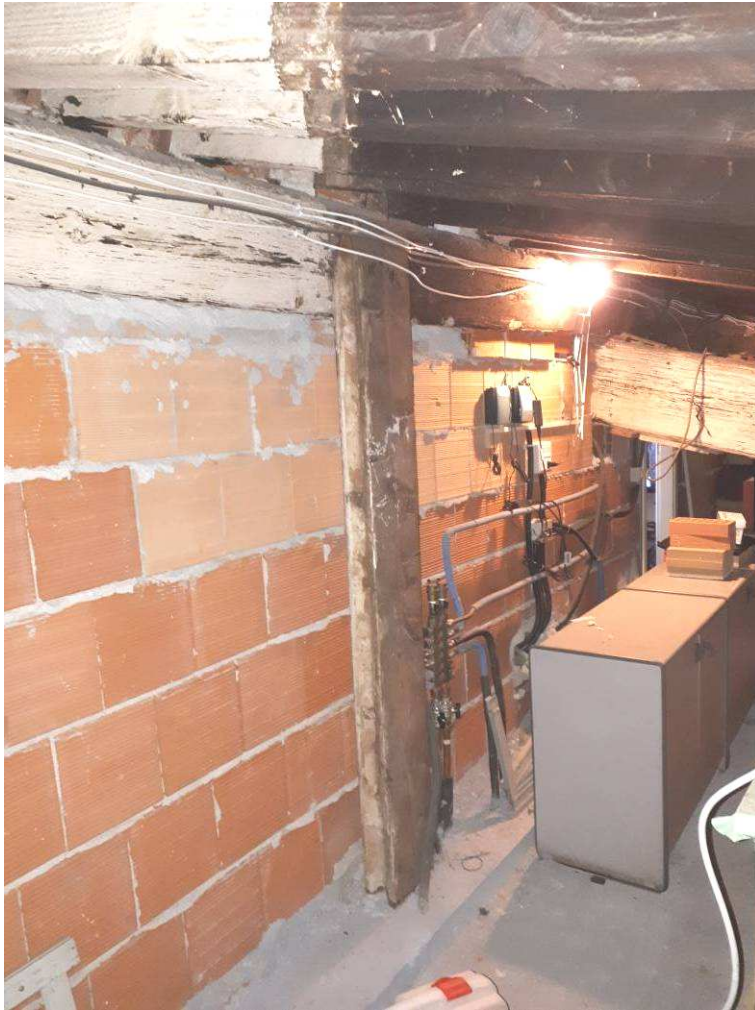
vista del puntello di legno su T5 e muro di tamponamento in intradosso della trave

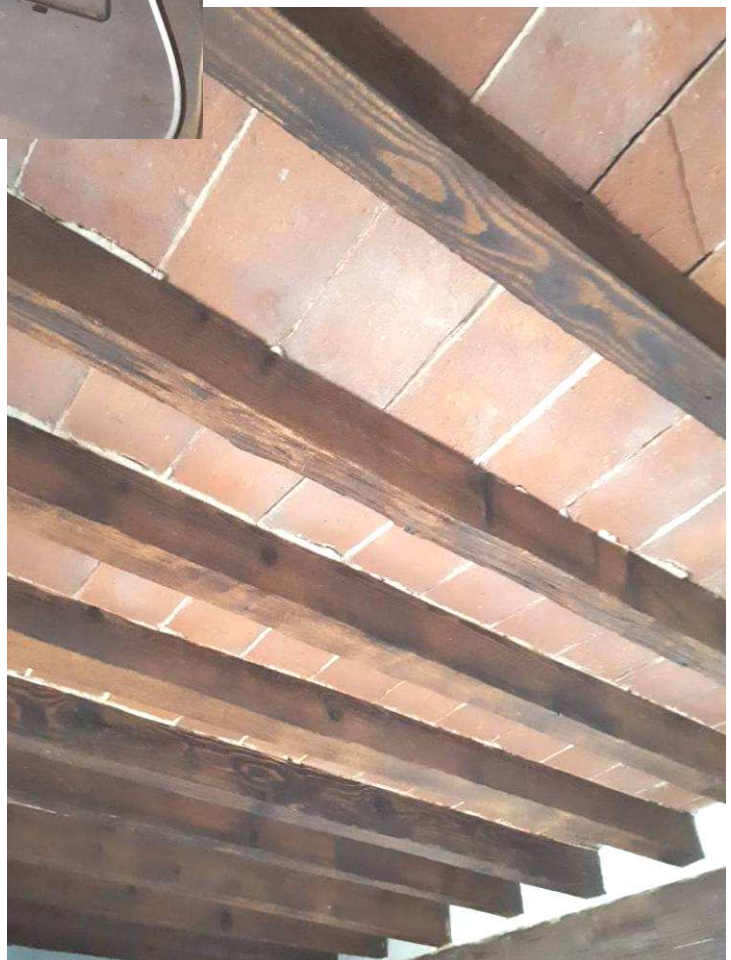
Vista di un correntino vistosamente inflesso
