## **CONDOMINIO VIALE GIANNOTTI, 77** (Firenze)

### *Indagini strumentali a campione su edificio in X-lam*

#### *Relazione tecnica*

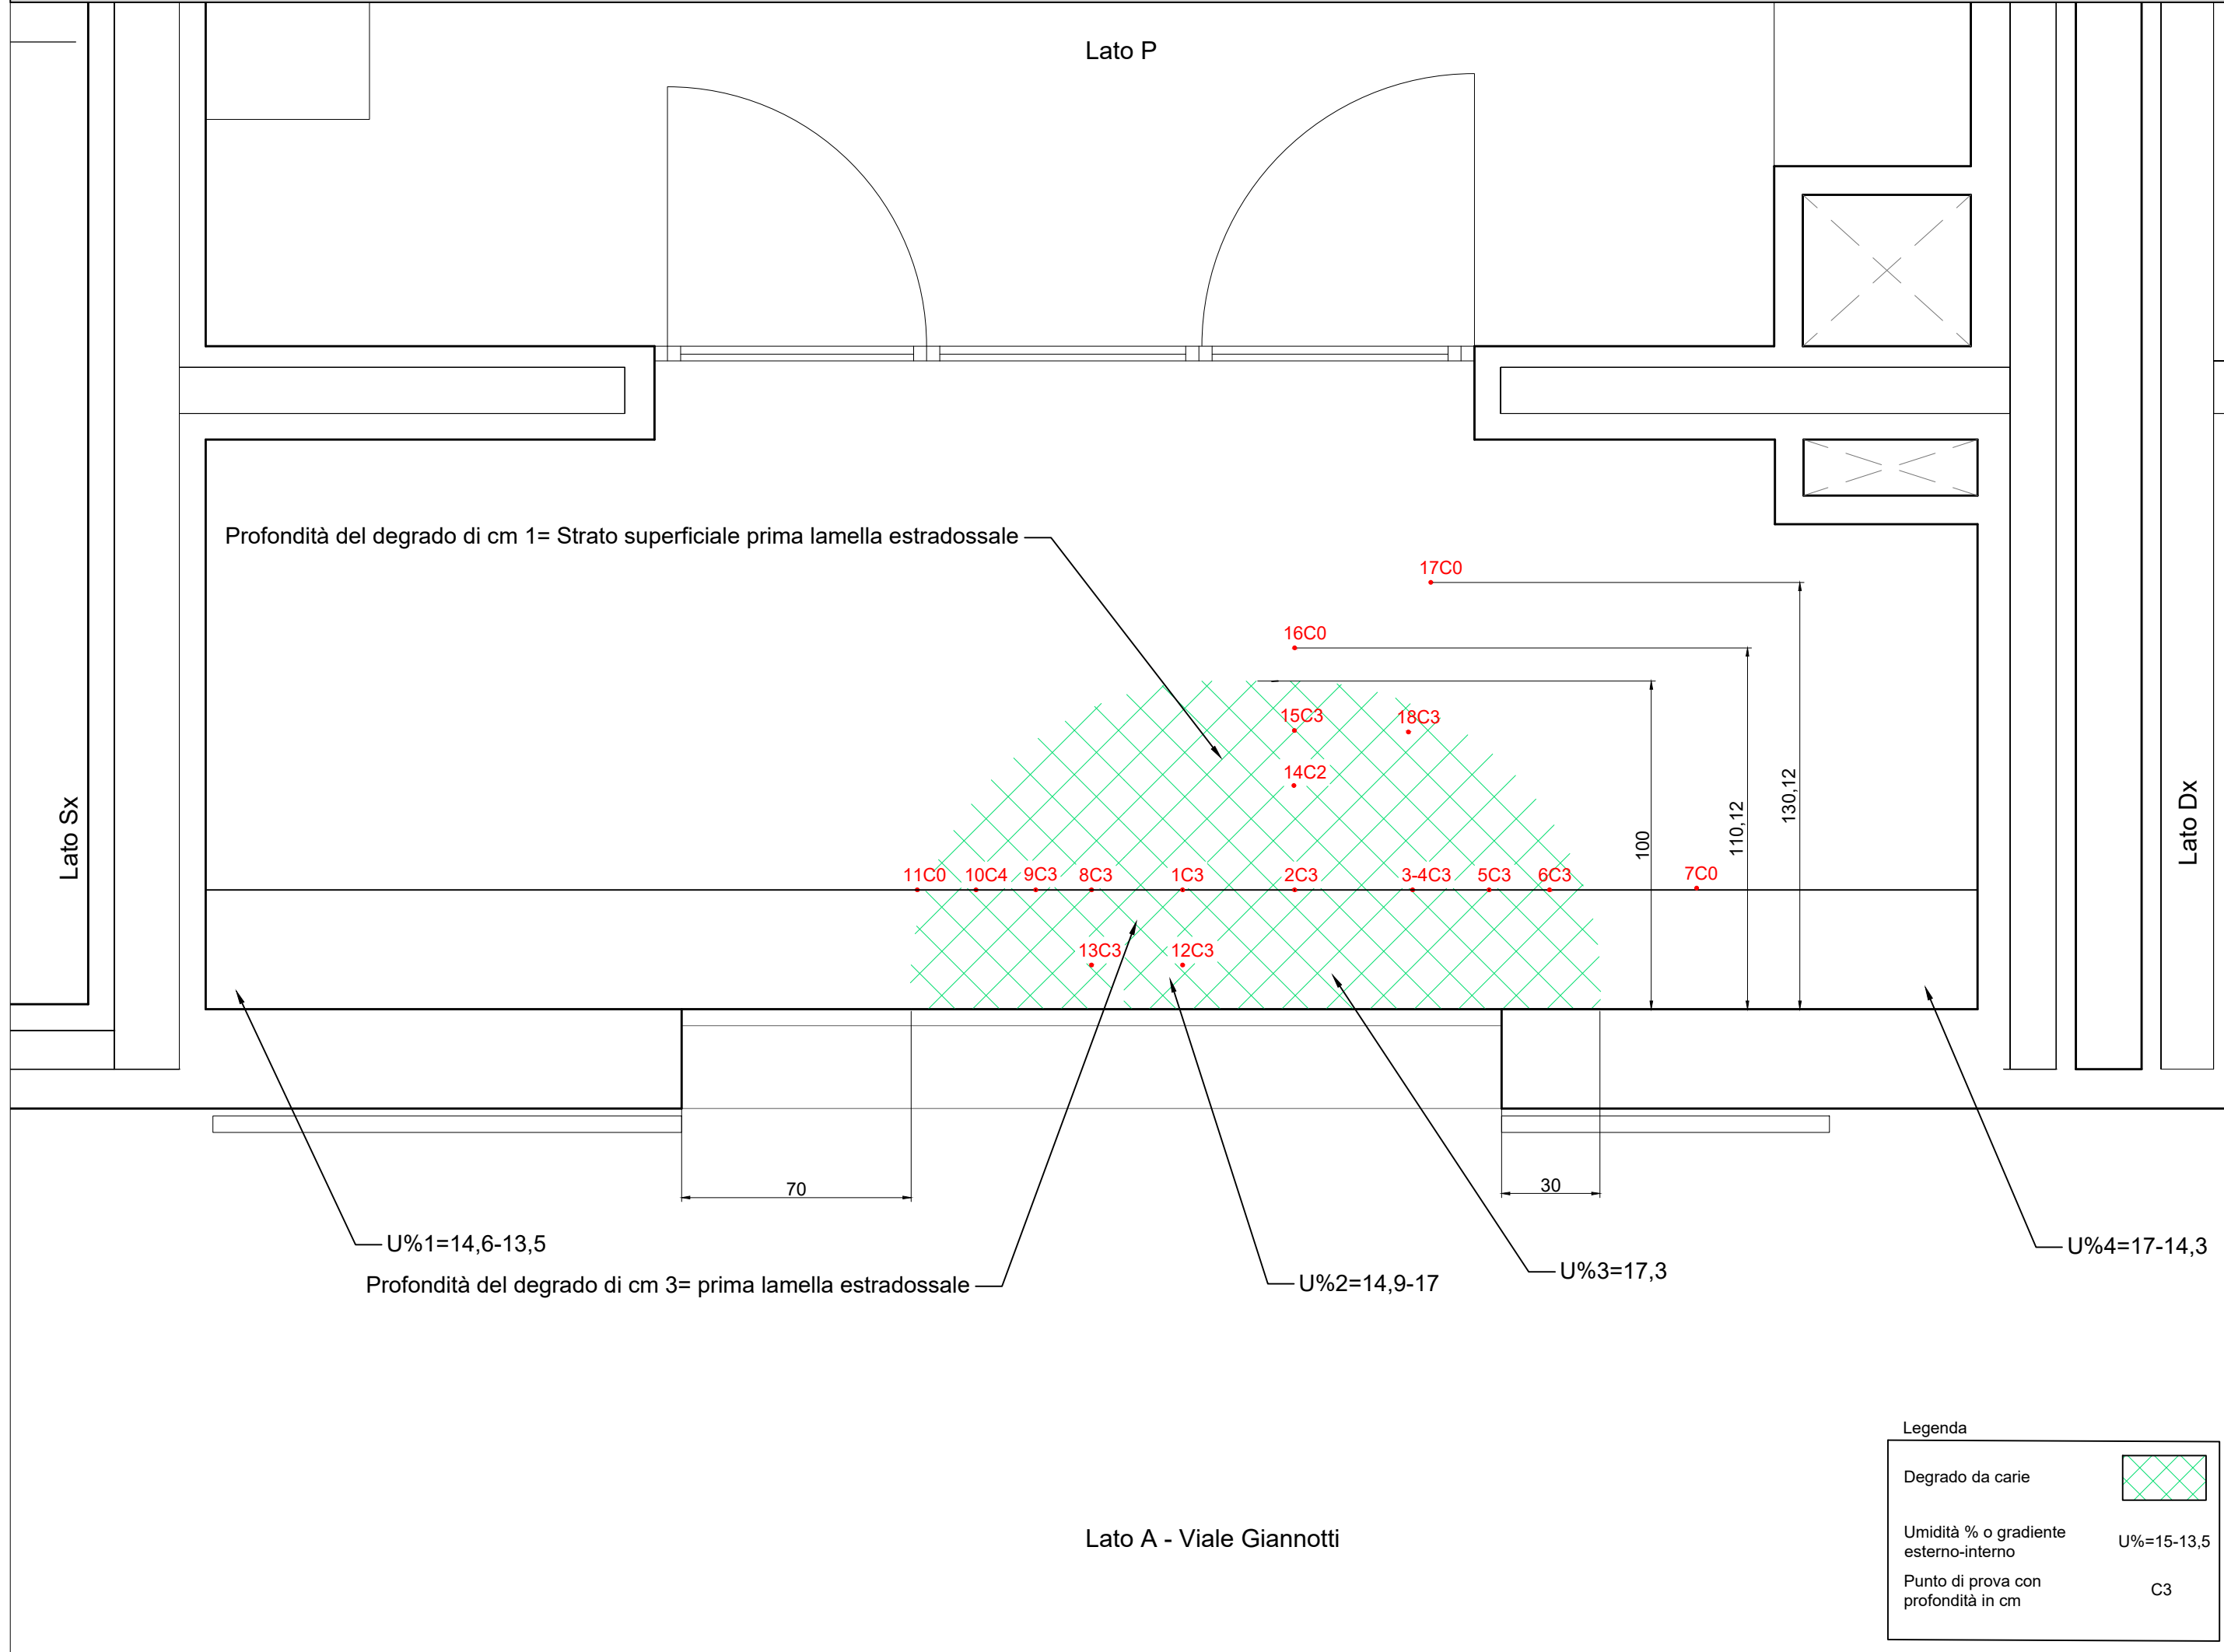
Oggetto: Terrazza - Famiglia Potito - Rilievo 11/11/2022

Locale	Tipo di Prova	n. Sondaggio	note
Terrazzo Potito	Prove resistografiche	1	Degrado da carie estradossale di circa cm 3
		2	Degrado da carie estradossale di circa cm 3
		3	Degrado da carie estradossale di circa cm 3
		4	Degrado da carie estradossale di circa cm 3
		5	Degrado da carie estradossale di circa cm 3
		6	Degrado da carie estradossale di circa cm 3
		7	Nota 1.
		8	Degrado da carie estradossale di circa cm 3
		9	Degrado da carie estradossale di circa cm 3
		10	Degrado da carie estradossale di circa cm 3
		11	Nota 1.
		12	Degrado da carie estradossale di circa cm 3
		13	Degrado da carie estradossale di circa cm 3
		14	Degrado da carie estradossale di circa cm 2
		15	Degrado da carie estradossale di circa cm 3
		16	Nota 1.
		17	Nota 1.
		18	Degrado da carie estradossale di circa cm 3
	Umidità %	1	14,6 esterno-13,5 interno
		2	14,9 esterno-17 interno
		3	17,3 interno
		4	17,0 esterno-14,3 interno

Il degrado risulta localizzato e diffusosi per infiltrazione dalla piletta (o messicano) di raccolta acque, interessando la prima lamella estradossale del pannello. Le umidità, pur rientrando all'interno dei limiti, segnalano un contenuto di umidità maggiore all'interno del pannello solo in alcuni punti.

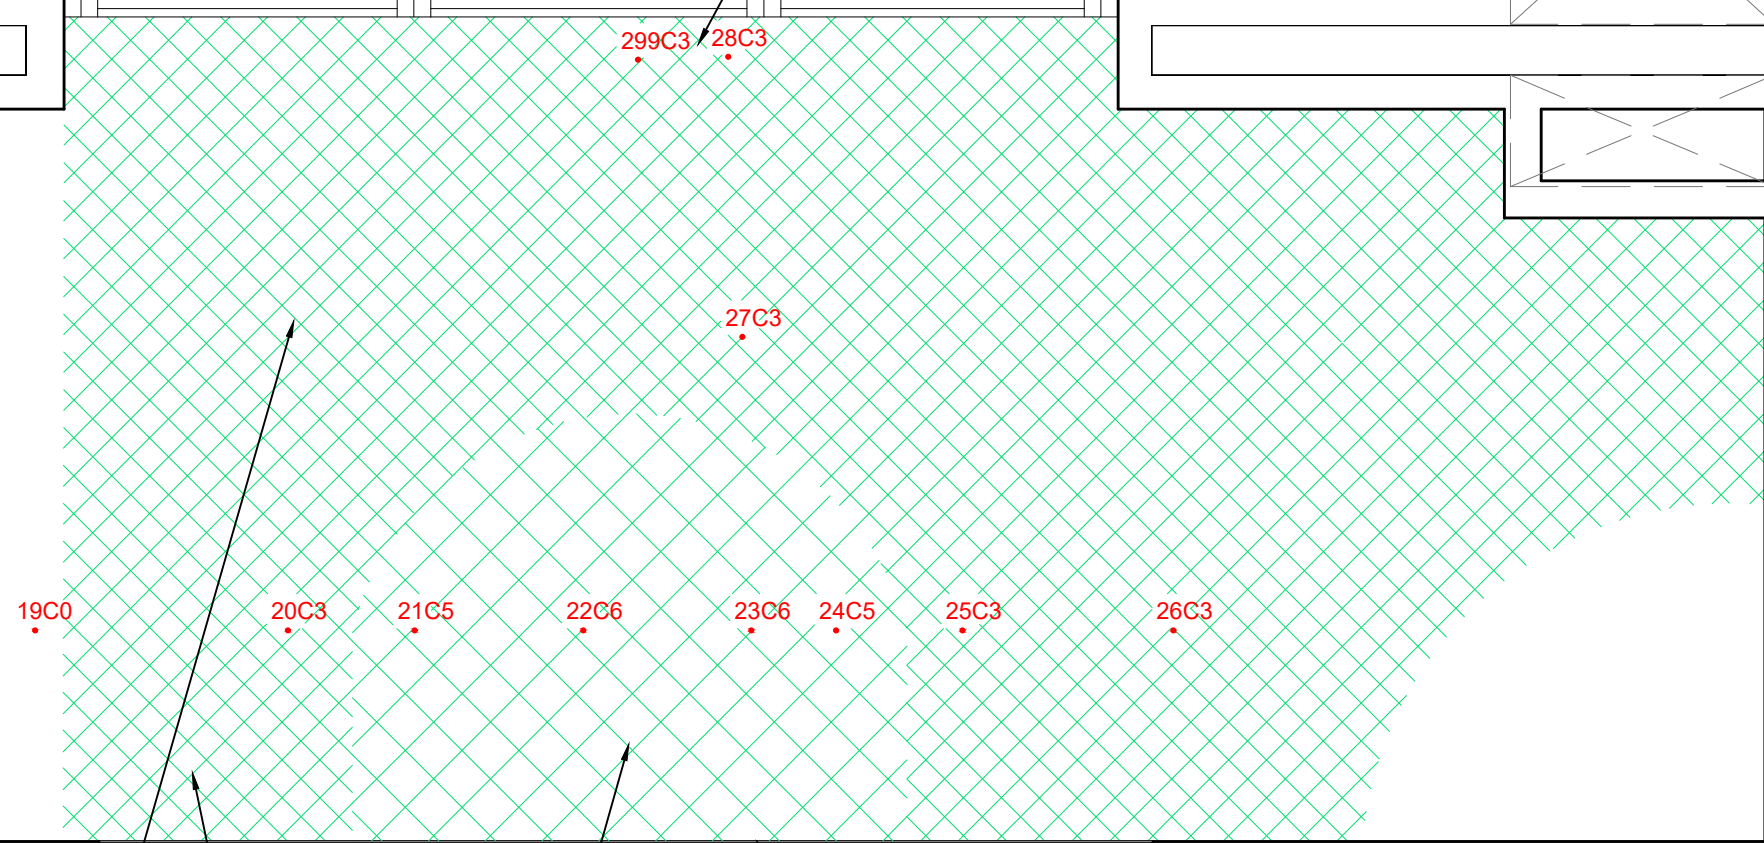
Oggetto:	Terrazza - Famiglia Horagoda - Rilievo 11/11/2022	Diagnosi strutture lignee:	Dott. For. Mario Moschi su base Casa Spa
Scala:	---	Tecnico incaricato:	Dott. For. Mario Moschi
Referente:	Ing. Lorenzo Panerai

Locale	Tipo di Prova	n. Sondaggio	note
Terrazzo Horagoda	Prove resistografiche	19	Nota 1.
		20	Degrado da carie estradossale di circa cm 3
		21	Degrado da carie estradossale di circa cm 6
		22	Degrado da carie estradossale di circa cm 6
		23	Degrado da carie estradossale di circa cm 6
		24	Degrado da carie estradossale di circa cm 5
		25	Degrado da carie estradossale di circa cm 3
		26	Degrado da carie estradossale di circa cm 3
		27	Degrado da carie estradossale di circa cm 3
		28	Degrado da carie estradossale di circa cm 3
	29	Degrado da carie estradossale di circa cm 3	
	Umidità %	5	14,5 esterno-18 interno
		6	17 interno
7		15,2 esterno-15,3 interno

Il degrado risulta diffuso sulla maggior parte del solaio con concentrazioni maggiori nella zona periferica della piletta (o messicano) di raccolta acque, arrivando ad interessare una profondità di circa cm 6 (seconda lamella). Le umidità, pur rientrando all'interno dei limiti, segnalano un contenuto di umidità maggiore all'interno del pannello solo in alcuni punti.

Profondità del degrado di cm 3= 1 lamella estradossale

Profondità del degrado di cm 6= 2 lamelle estradossali

U%5=14,5-18

U%6=17

U%7=15,2-15,3
