INTERVENTO DI MANUTENZIONE ORDINARIA DELLE FACCIATE E MANUTENZIONE STRAORDINARIA DELLA COPERTURA DI UN EDIFICIO POSTO NEL COMUNE DI FIRENZE IN VIA FIESOLANA 5 - SEDE DEGLI UFFICI DI CASA SPA

TAV. N°	DISEGNO:	SCALA:
ES-AR	STATO DI PROGETTO	/
3.2	TAVOLA CON DESCRIZIONE DEI MATERIALI E INTERVENTI PREVISTI	DATA: Aprile 2021
M207-ES-AR-03-2-01		
ADEDETTO ALLA VERIFICA	Geom. Alessio Romagnoli

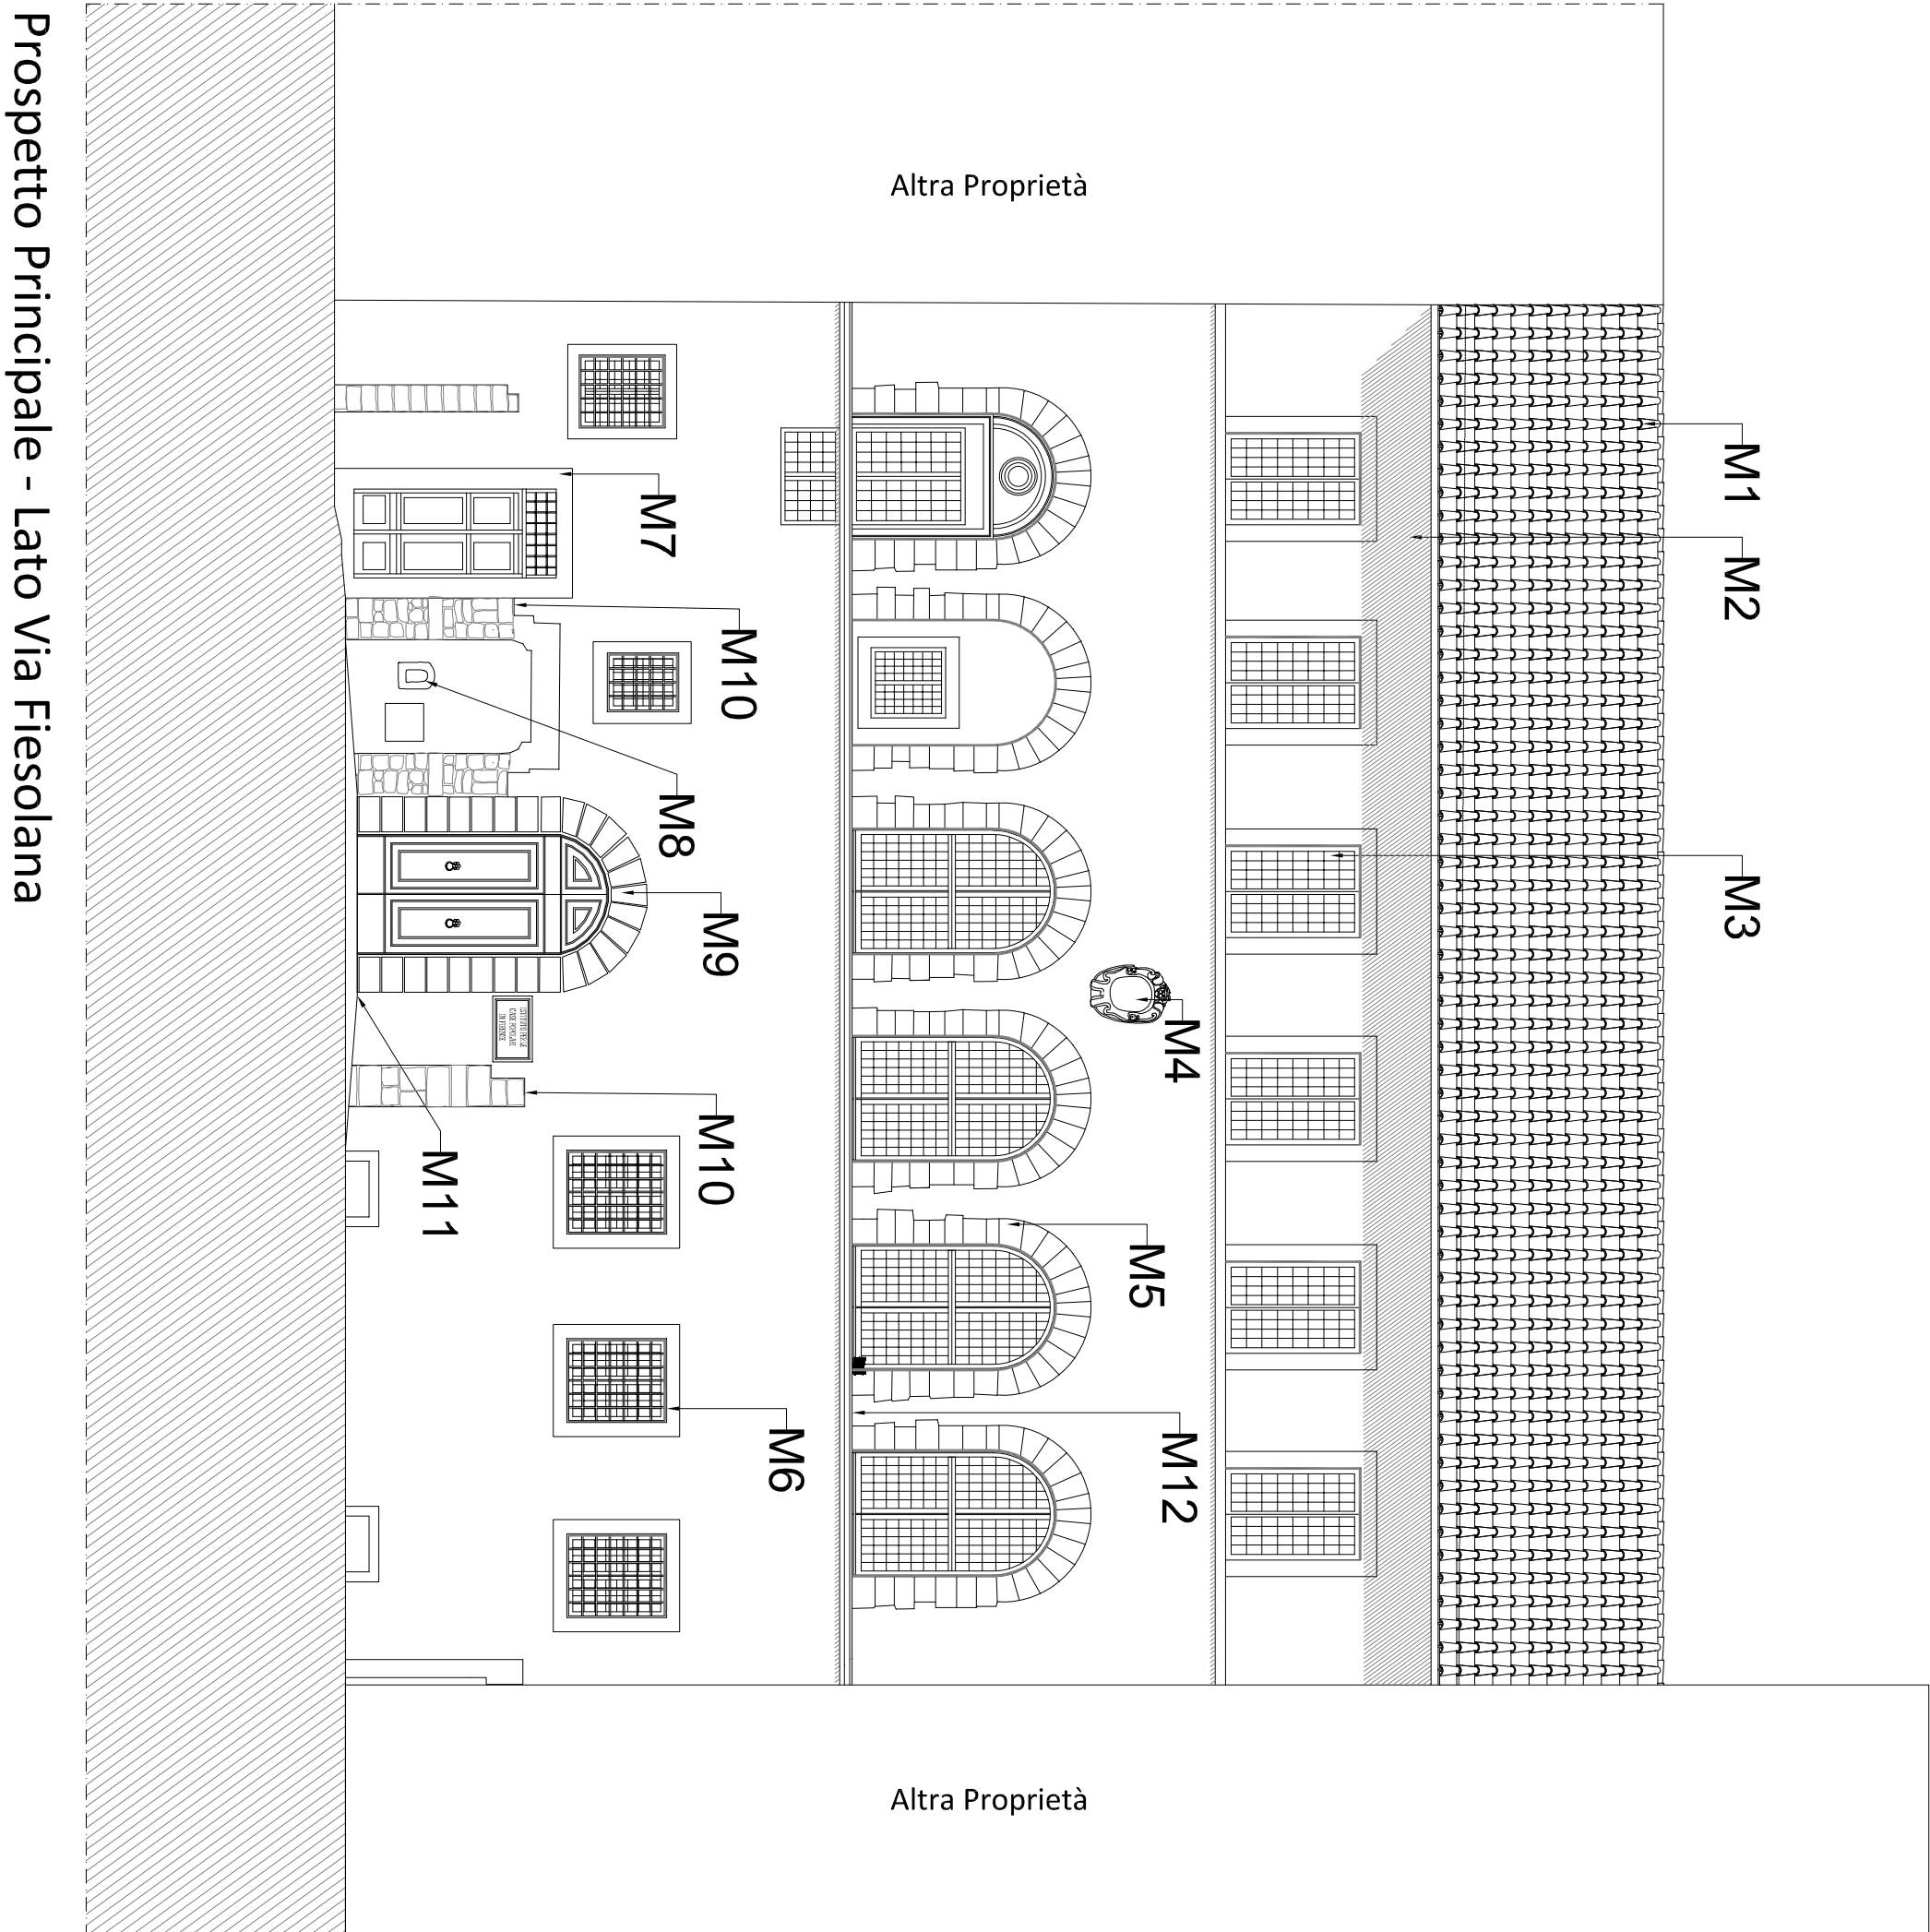
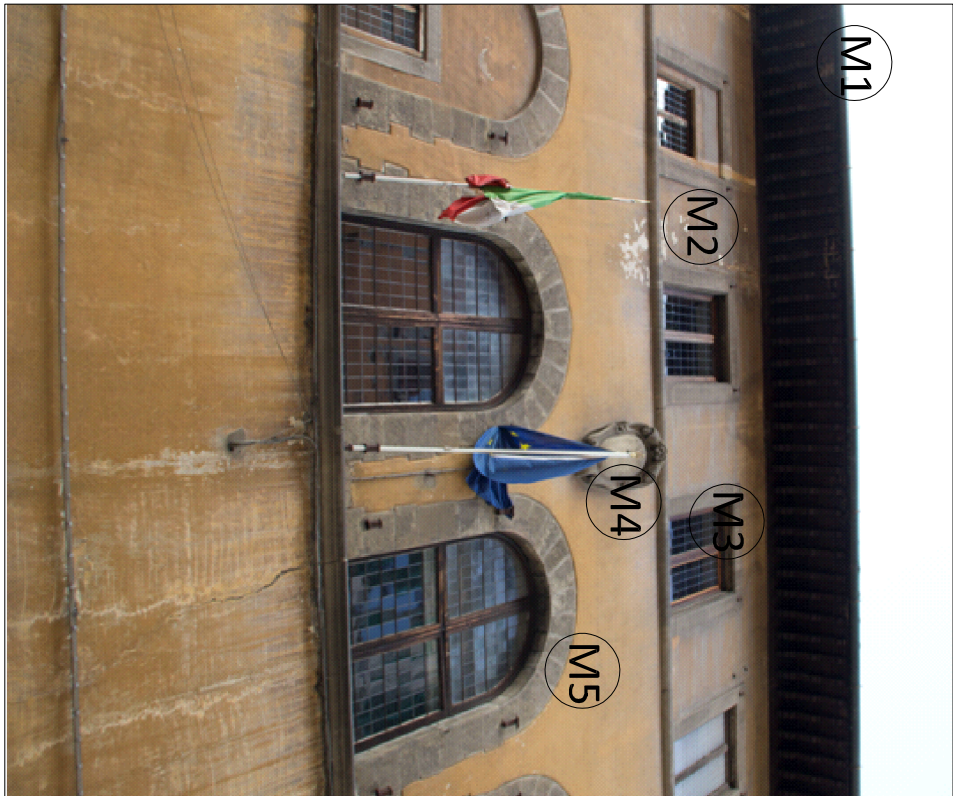
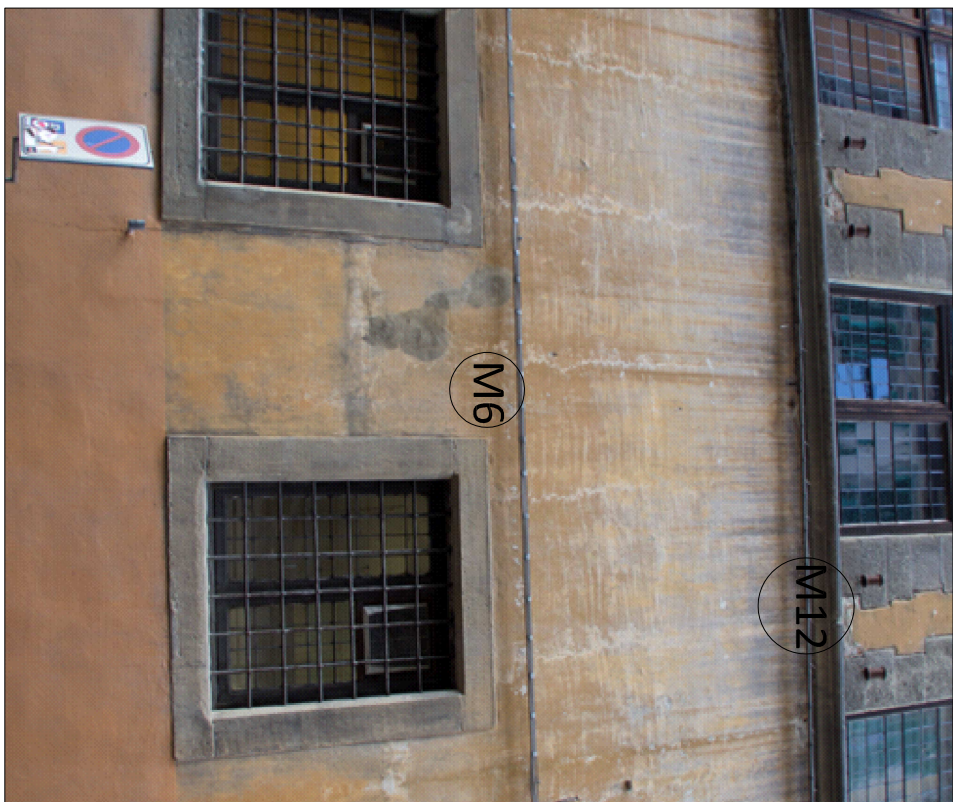
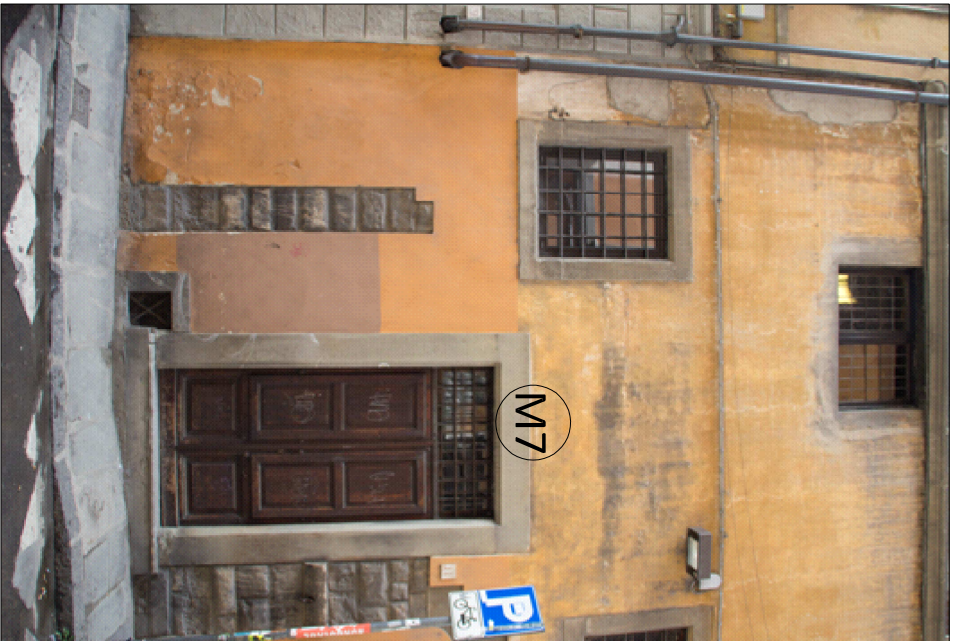
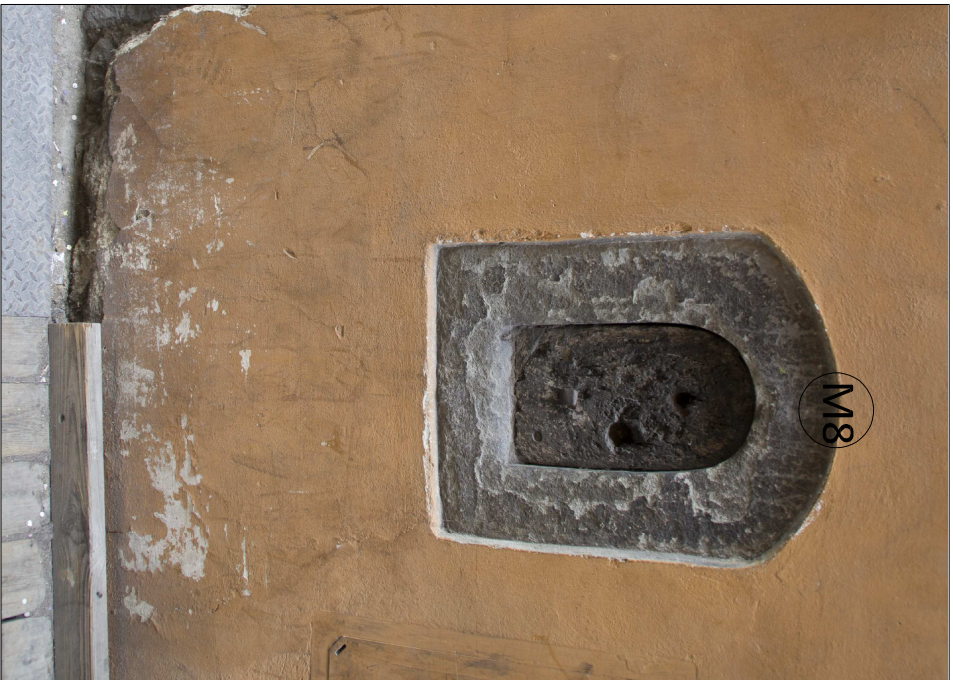
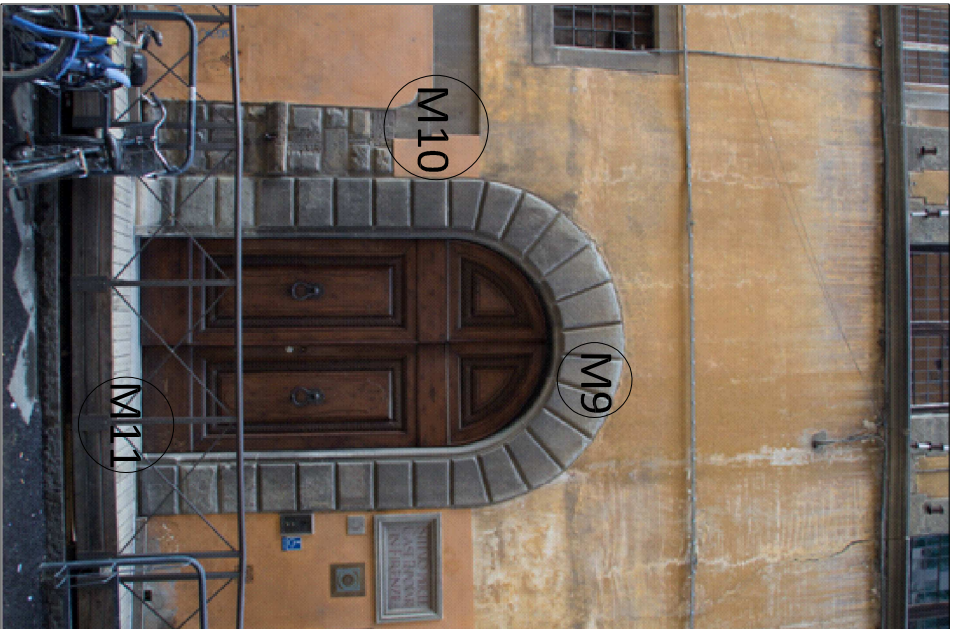
INTERVENTI PREVISTI

- M1** - Copertura a falda inclinata con manto in coppi e tegole e struttura lignea:
  - Si provvederà allo smontaggio del manto, consolidamento delle strutture lignee ammalorate con inserimento di profili metallici (vedi elaborati strutturali);

- Realizzazione di linea vita e golfari di trattenuta; tutto il sistema anticaduta sarà di integrato con il tetto, a basso impatto visivo;
  - Pulizia delle tegole originarie rimonaggio del manto di copertura sostituzione delle tegole rotte e/o ammalorate;

- M2** - Finitura a intonaco:
  - Rifiacimento e/o ripresa di intonaco a malta di calce e sabbia in granulometria compatibile con l'originaria;
- M3** - Apertura con cornice, infisso in legno e vetro con partizioni in piombo:

- Pulizia ripristino della cornice e ripristino delle parti ammalorate;
- M4** - Stemma in pietra:
  - Pulizia dello stemma;
- M5** - Apertura ad arco con cornice in pietra, infisso in legno e vetro con partizioni in piombo:

- Restauro degli elementi lapidei;
- M6** - Apertura con cornice ed infisso in legno e vetro con partizioni in piombo e grata in ferro:
  - Pulizia ripristino della cornice e ripristino delle parti ammalorate;

- M7** - Portone di ingresso secondario in legno e sopra luce:
  - Restauro del portone in legno e integrazioni delle parti mancati per la completa funzionalità dello stesso;

- M8** - Buchetta del vino:
  - Pulizia e restauro della buchetta;
- M9** - Portone di ingresso principale in legno con cornice in pietra:
  - Restauro del portone in legno e integrazioni delle parti mancati per la completa funzionalità dello stesso;

- M10** - Porzioni di pietra f.v.:
- M11** - Rampa esterna in struttura metallica e planali in legno fissata al marciapiede per l'accessibilità all'edificio (L.1389):

- Verniciatura delle parti metalliche;
- M12** - Marcapiano in pietra:
  - Pulizia e Restauro;
